Leckageortung (Feuchtemessung) Multiple Leakage Measurement

Methodenbeschreibung zur Auffindung von Leckstellen in Gebäuden und auf Dächern

Beschreibung der Methoden zur Auffindung von Rissen und Leckstellen mittels MLM, einem Methodenbündel aus Gleichstrom – Potentialverfahren und Widerstandsmessungen.

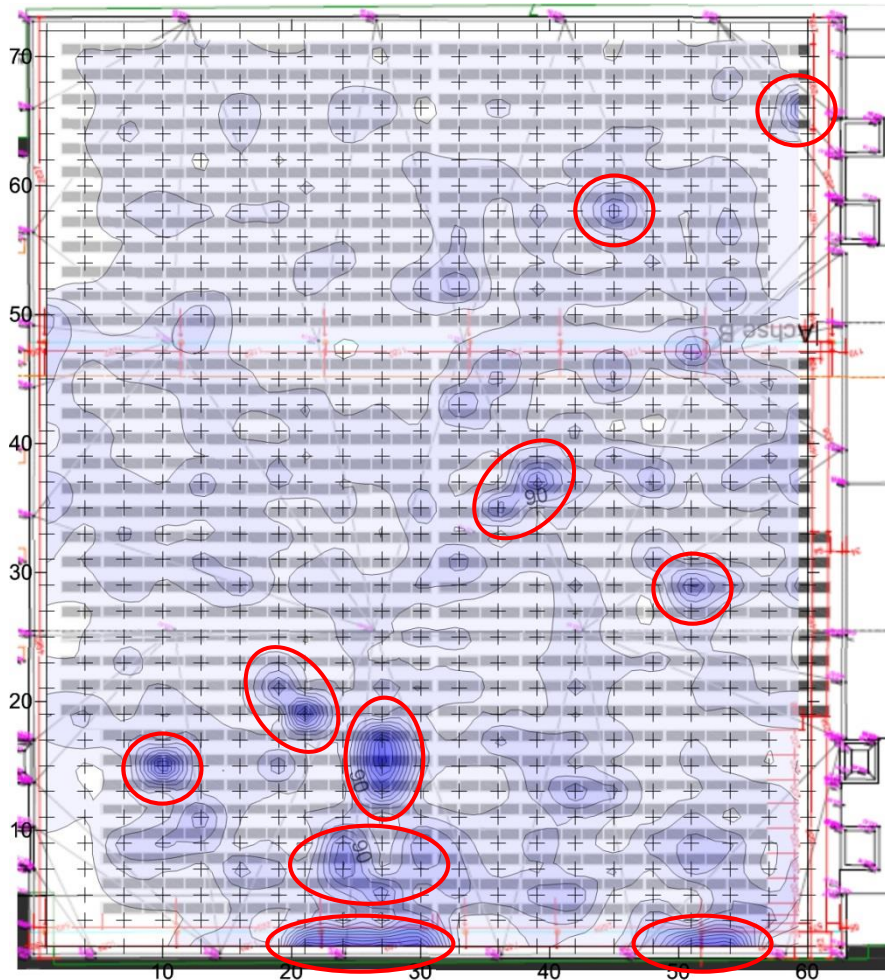
Abbildung 3: MLM Darstellung der Isolinien der Spannungsverteilung

Die Abbildungen der Spannungsverteilung bzw. der berechneten elektrischen Leistung, zeigen zum Zeitpunkt der Messung lokalisierte Fehlstellen. Durch Vergleich dieser beiden Darstellungen, werden die möglichen Fehlstellen auf die markierten Bereiche eingegrenzt (Abbildung 3 und Abbildung 4 rot). Des Weiteren wird eine Empfehlung abgegeben, in welchen Bereichen der Dachaufbau bzw. die Dachabdeckung (Abbildung 3 und Abbildung 4) auf Fehlstellen untersucht werden soll.

Die Kreuze markieren dabei die Positionen der gewählten Messpunkte.

Für alle Stellen gilt, dass sich die Fehlstellen dort befinden, wo die Farbgebung am dunkelsten ist (+/- 1 Meter)

Die blau und violett markierten Bereiche weisen zum Zeitpunkt der Messung eine Stromdurchlässigkeit auf. Stromdurchlässig sind sowohl Fehlstellen im Dachaufbau die Wasser führen als auch Deckendurchführungen.

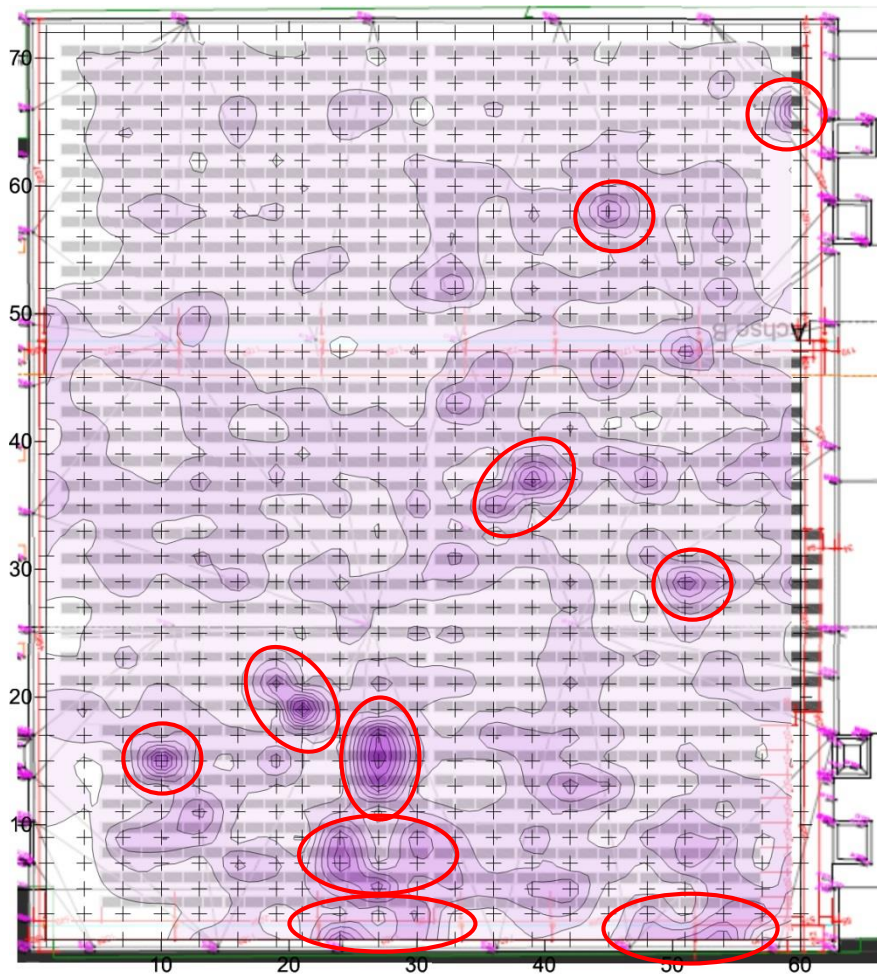
Abbildung 4: MLM Darstellung der Isolinien der elektrischen Leistung

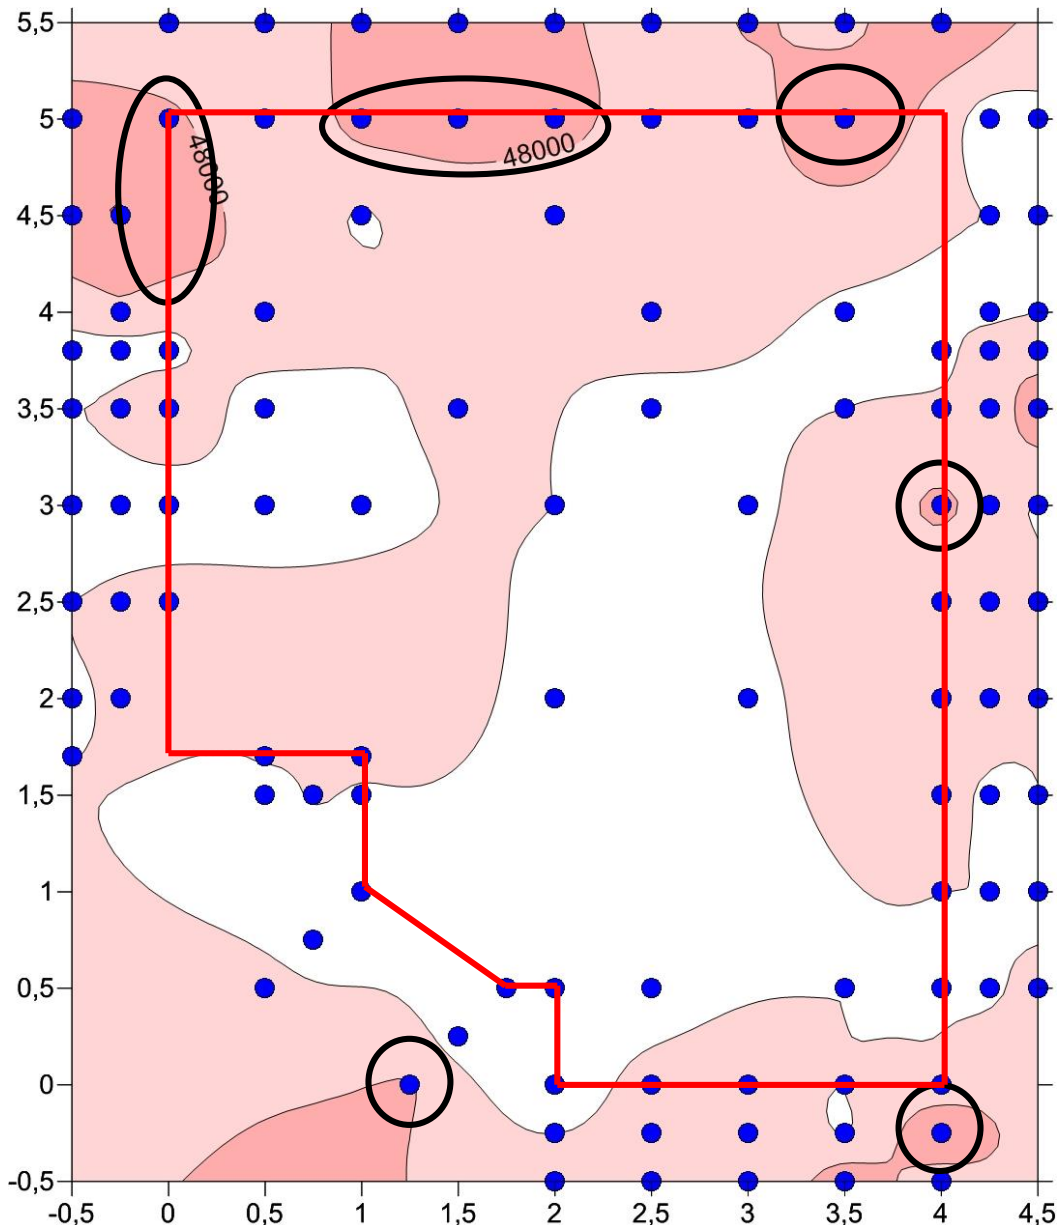
Abbildung 5: MLM Darstellung der Isolinien der berechneten elektrischen Leistung

Die Abbildungen der berechneten Leistung bzw. der Kapazität, zeigen zum Zeitpunkt der Messung lokalisierte Fehlstellen. Durch Vergleich dieser beiden Darstellungen, werden die möglichen Fehlstellen auf markierten Bereiche eingegrenzt (Abbildung 5 und Abbildung 6 schwarz). Des Weiteren wird eine Empfehlung abgegeben, in welchen Bereichen das Schwimmbecken bzw. die Schwimmbeckeneinbauten (Abbildung 5 und Abbildung 6) auf Fehlstellen untersucht werden sollen. In diesem Fall wurden die Stellen am Beckenboden ausgeschlossen, da es sich hier um Salz- bzw. Solekonzentrationen die die Erhöhung verursachen handelt.

Die rot und blau markierten Bereiche weisen zum Zeitpunkt der Messung eine elektrische Leitfähigkeit auf. Stromdurchlässig sind sowohl Fehlstellen in der Schwimmbeckenfläche (Folie, Fliesen, Kunststoffbecken...) die Wasser führen als auch Schwimmbeckeneinbauten (Sprühdüsen, Scheinwerfer,....).
